PROGETTAZIONE SISMICA

Prove sperimentali in situ su tipica muratura messinese rinforzata con CAM: arco in muratura a piena scala

Inserito nel contesto del Progetto "INnovazione del CAM Mediante Impiego di Nuove Opzioni di processo"

Prove sperimentali su struttura ad arco in muratura

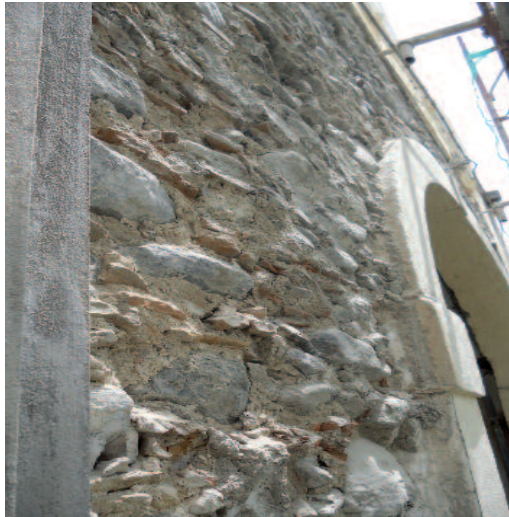
La tipologia muraria è disordinata, con ciottoli e pietre erratiche irregolari, la malta è povera e non sono presenti ricorsi. L'osservazione visiva ha permesso di assimilarla ad una 'muratura in pietrame disordinato'. (secondo NTC2008).

Figura 3
Scarificazione dell'intonaco (a destra).

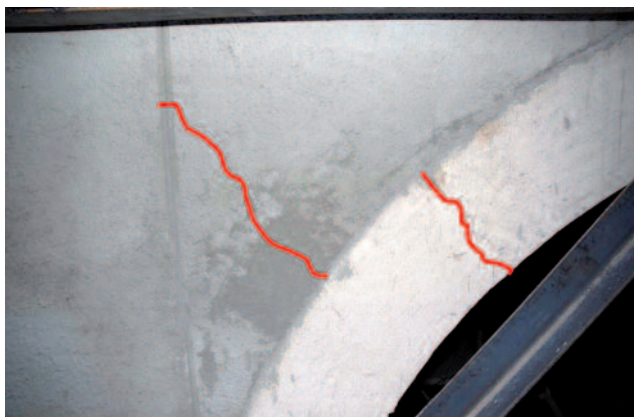
eccessivamente l'arco, si ritiene sia stato comunque raggiunto il livello di resistenza massima del provino, dato che il grafico forza-spostamento è caratterizzato da un tratto orizzontale per un valore di forza pari a circa 50 kN (Figura 16). In Tabella 2 sono riportati i valori numerici di forze e spostamenti significativi monitorati, in particolare le ultime tre colonne rappresentano lo spostamento iniziale, quello finale a forza nulla e la differenza, cioè lo spostamento residuo a fine ciclo. Nelle Figure da 17 a 19 è evidenziato il danneggiamento riscontrato sul provino; si possono notare la lesione alle reni che ha determinato la

condizione di fine prova ed altre due lesioni, rispettivamente nell'elemento superiore ed in corrispondenza dell'applicazione del carico, per punzonamento.

Figura 17
Prova 1 su arco nudo: lesioni ai reni.

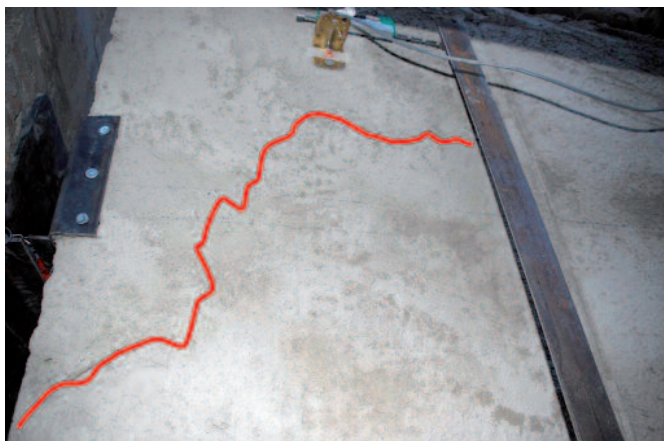
Figura 18
Prova 1 su arco nudo:
lesione nella zona di carico
per punzonamento.

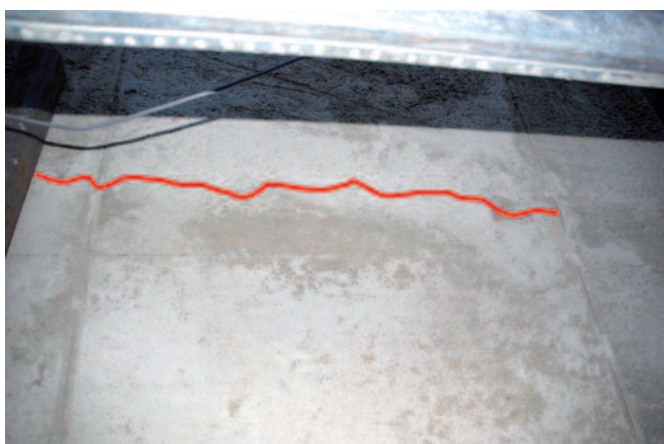
Figura 19
Prova 1 su arco nudo:
lesione dell'elemento
superiore.

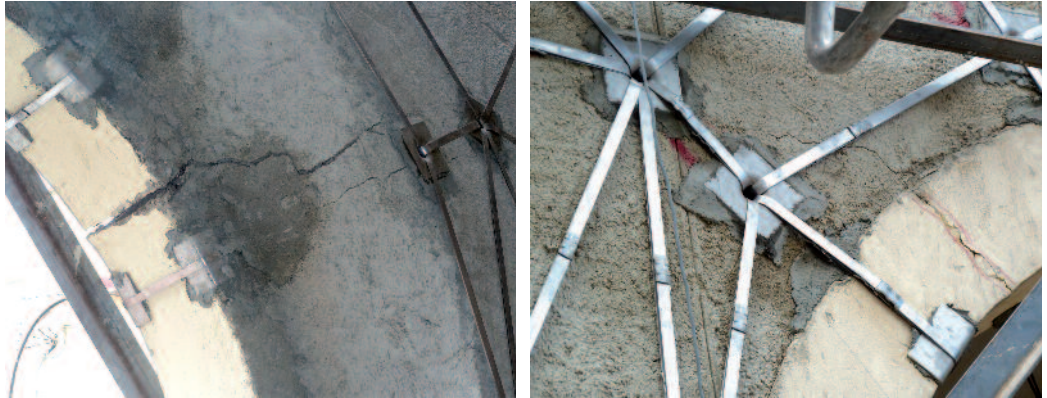
- lesione n.1: riapertura della lesione al rene di sinistra (1° cerniera);
- lesione n. 2: rotazione del piedritto di sinistra (2° cerniera);
- lesione n. 3: apertura di una lesione orizzontale a quota martinetto di spinta che interessa l'intero sviluppo del pannello;
- lesione n. 4: lesione della sezione in chiave (3° cerniera);
- lesione n. 5: rotazione del piedritto di destra (4° cerniera).

Figura 23
Prova su arco rinforzato:
lesione n. 1, sezione ai reni.

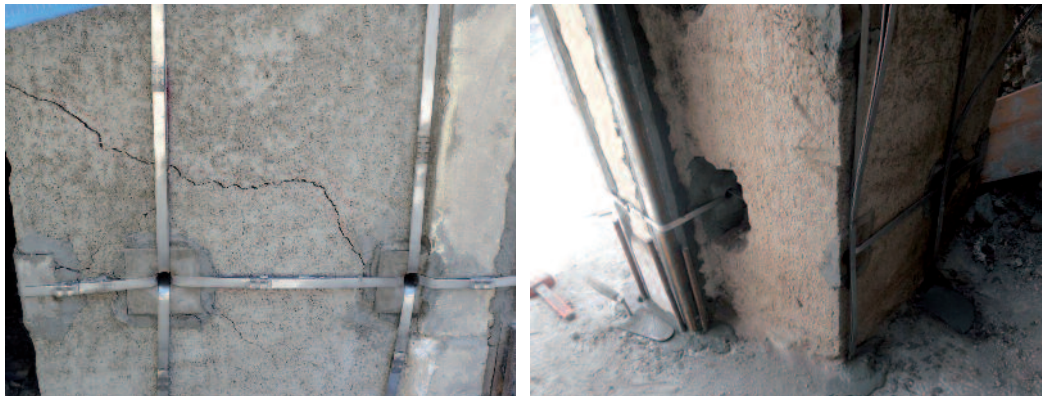
Figura 24
Prova su arco rinforzato:
lesione n. 2, piedritto di
sinistra.

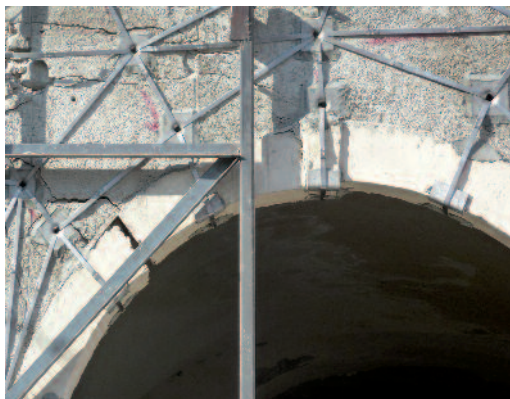
Figura 25
Prova su arco rinforzato:
lesione n. 3 e 4, slittamento
dell'elemento superiore e
fessurazione sezione in
chiave (a sinistra).

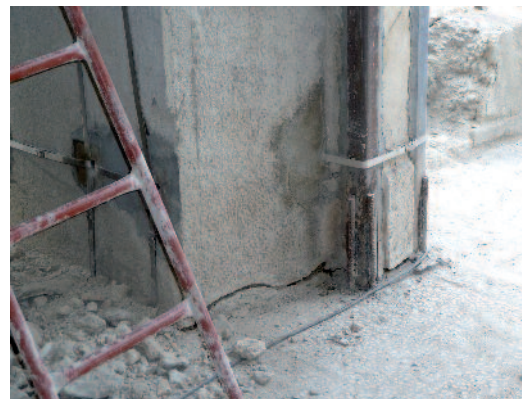
Figura 26
Prova su arco rinforzato:
lesione n. 5, Piedritto di
destra (a destra).

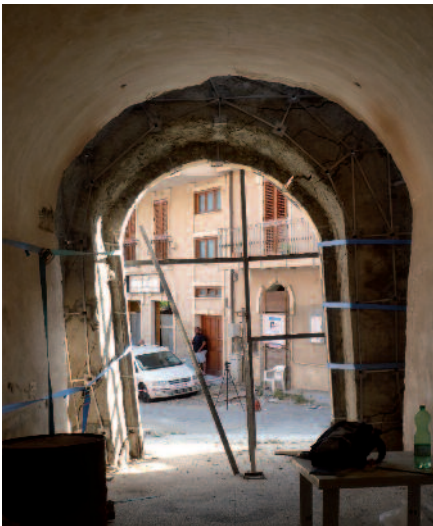
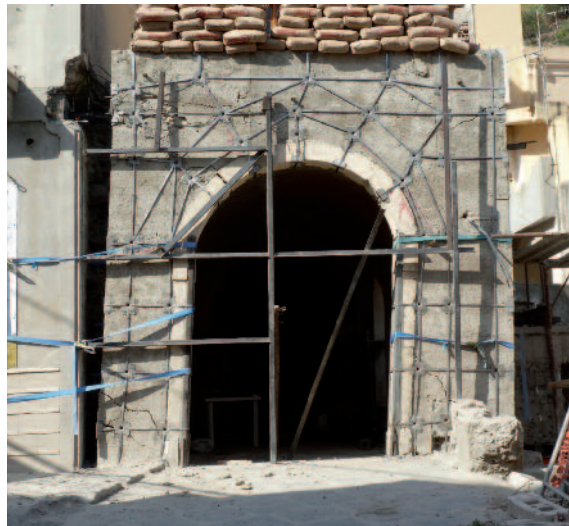
28, 29, 31 e 32a) è stata sospesa per un eccessivo fuori piombo del pannello (Figure 30, 32b e 33). A conclusione dell'ultimo ciclo di scarico, la deformazione residua era particolarmente evidente (circa 140 mm).

Figura 28
Prova su arco rinforzato danneggiato: danneggiamento durante l'ultimo ciclo di carico.

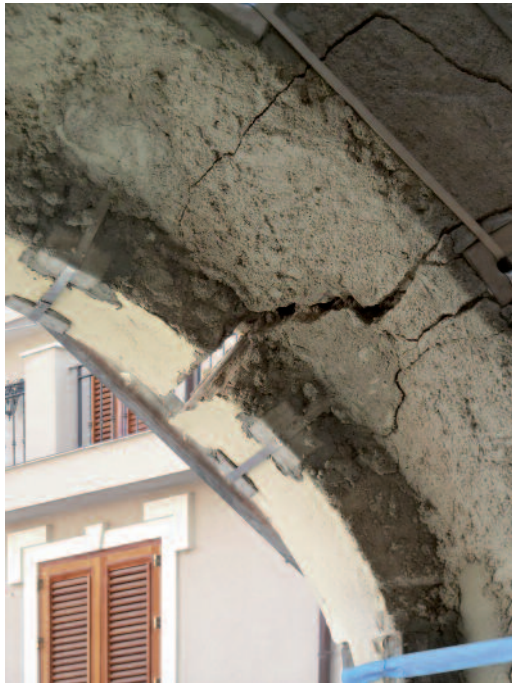
Figura 29
Prova su arco rinforzato
danneggiato: apertura
lesione nella sezione delle
reni (a sinistra).

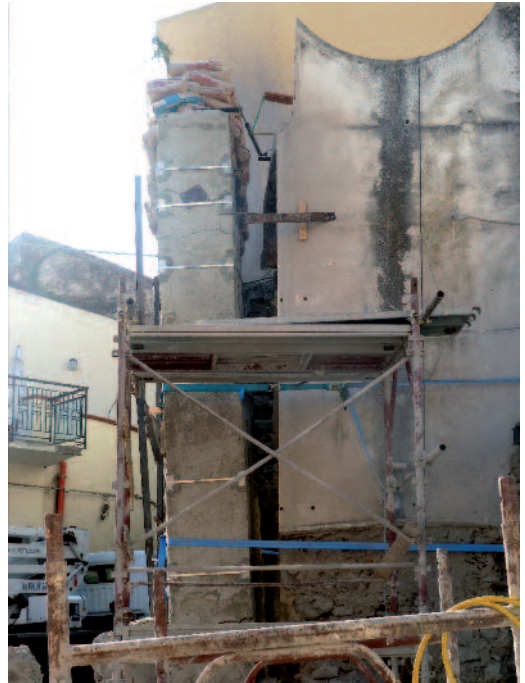
Figura 30
Prova su arco rinforzato
danneggiato: fuori piombo
(a destra).

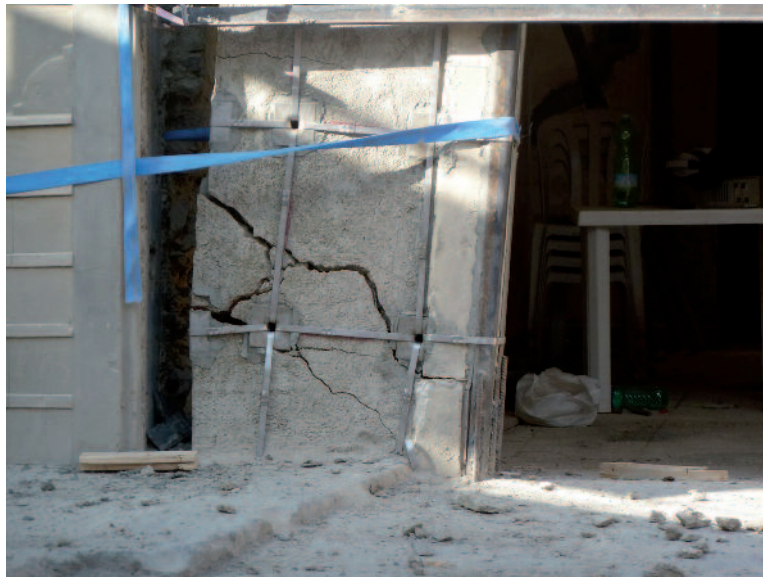
Figura 31
Prova su arco rinforzato
danneggiato: rotazione del
pedritto di sinistra.

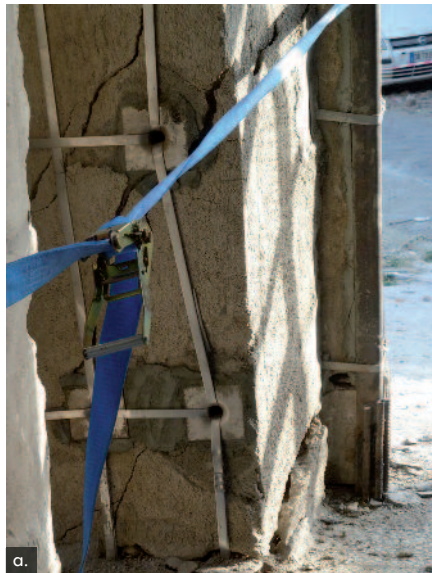
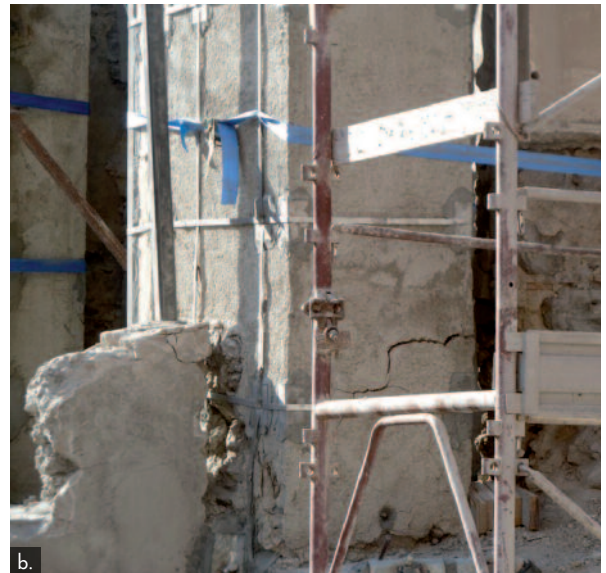
Figura 32
Prova su arco rinforzato
danneggiato: rotazione del
pedritto di destra
a) nel piano;
b) fuori piano (a destra).

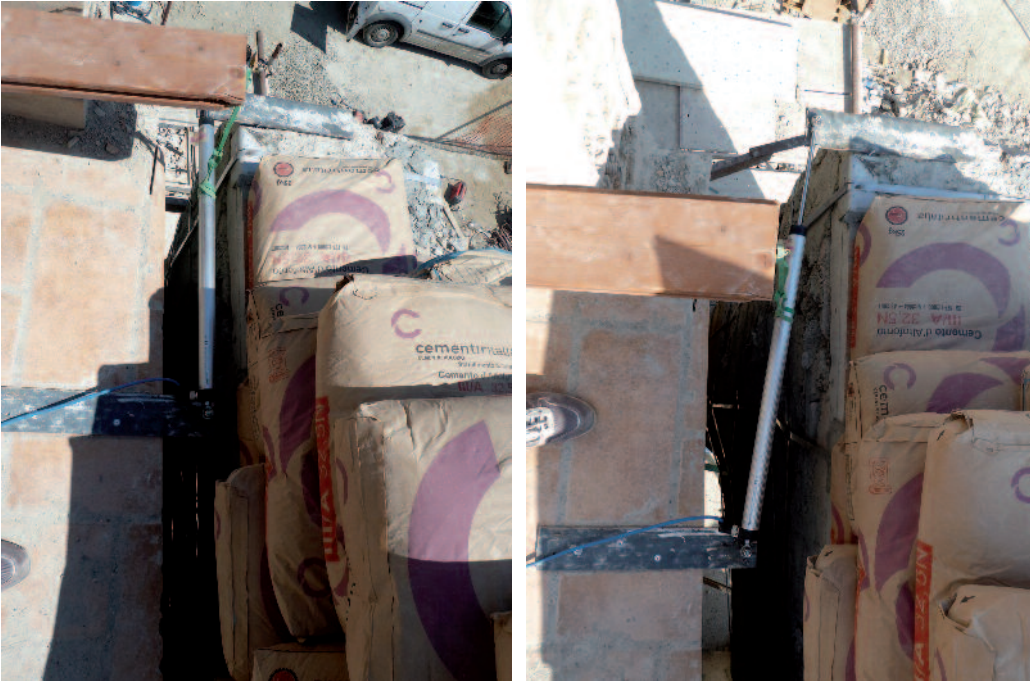
Figura 33
Trasduttore di spostamento in testa al pannello, pre e durante di prove. Oltre a rilevare uno spostamento nel piano dell'arco, si evidenzia un notevole fuori piombo.
