MURATURE FACCIAVISTA

Il Sistema UNI-CAM® nasce dall'esigenza di proporre una tecnologia per il consolidamento delle murature da mantenere facciavista e dall'osservazione delle facciate storiche nei centri urbani dove è "consentita e addirittura ammirata" l'estetica della catena e del suo capochiave, presidio principe nelle strutture storiche.

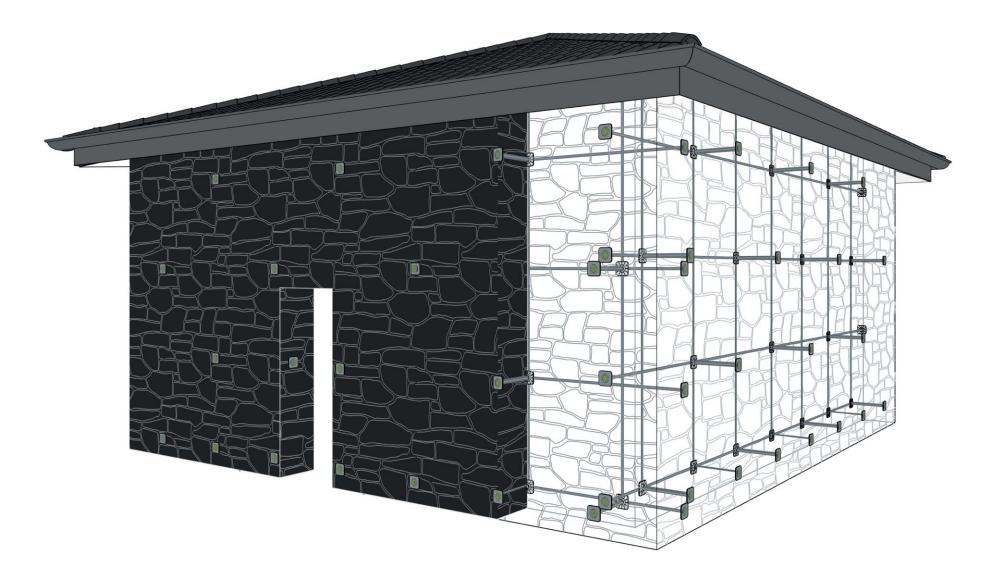
Nastri in acciaio inossidabile attraversano lo spessore murario e trovano punto di ritorno in una particolare piastra "capochiave" disposta sulla facciata di pregio da mantenere a vista, mentre sul lato opposto corrono a formare un reticolo di armature resistenti a trazione che incrementano la prestazione meccanica della muratura. Nella parte interna il sistema è occultabile nello spessore di intonaco preesistente, mentre sul paramento di pregio restano a vista gli elementi capochiave, che facilmente sono confondibili nella tessitura muraria come mostrato nelle immagini del consolidamento eseguito per la prova su tavola vibrante.

Il fascio di nastri che attraversa lo spessore murario realizza un "diatono autoserrante" attivato dalla continuità dei due paramenti

L'armatura, seppur disposta su unica ha risultante pressochè baricentrica per effetto del diatono autoserrante e della continuità del

L'accessorio UNI-CAM®, che posto sulla consente la realizzazione di incatenamenti e risolve l'applicazione nel caso di ostacoli

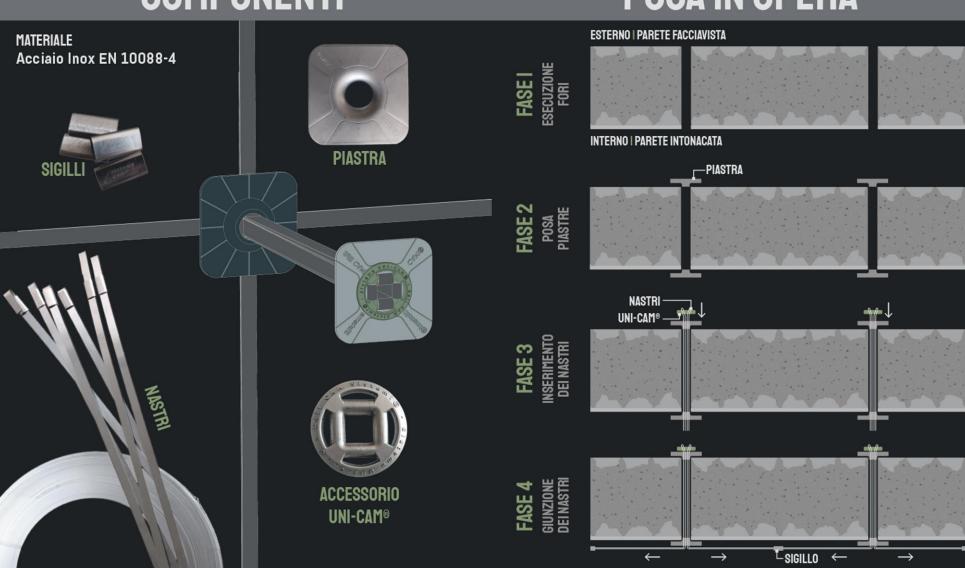
<u>EDIFICIO RINFORZATO CON SISTEMA UNI-CAM</u>

Prove sperimentali eseguite su tavola vibrante presso il Centro Ricerche ENEA Casaccia. Edificio in muratura costruito impiegando materiale di recupero di edifici danneggiati in occasione del terremoto del Centro Italia del 2016 utilizzando una malta di scarse caratteristiche, similari a quella rinvenuta sui medesimi resti. I test sono stati condotti applicando in sequenza e con fattori di scala crescenti, gli accelerogrammi di Amatrice, Castelsantangelo sul Nera e Norcia.

Il fabbricato privo di rinforzo è stato portato fino ad un danneggiamento controllato del 95% raggiungendo la capacità limite per una PgA di 0,5g.

Successivamente riparato e consolidato con tecnologia UNI-CAM®, l'edificio ha sopportato ulteriori 20 cicli ad intensità crescente fino ad una PgA di 1,0g. La capacità della struttura è stata incrementata del 100% ma nel rispetto dalla massima conservazione del bene storico minimizzando l'impatto visivo dell'intervento di rinforzo.

- Indice di danneggiamento 95% •PGA limite di 0.5g
- •N°10 cicli di terremoti successivi incrementali
- danneggiamenti già intorno a 0,2g

- Indice di danneggiamento del 95%
- PGA limite di 1e
- •N° 20 cicli di terremoti successivi incrementali
