# Isolamento e spostamento di un edificio strategico sotto tutela architettonica

Giorgio Monti, Marco Vailati

*Dipartimento di Ingegneria Strutturale e Geotecnica, Sapienza Università di Roma*

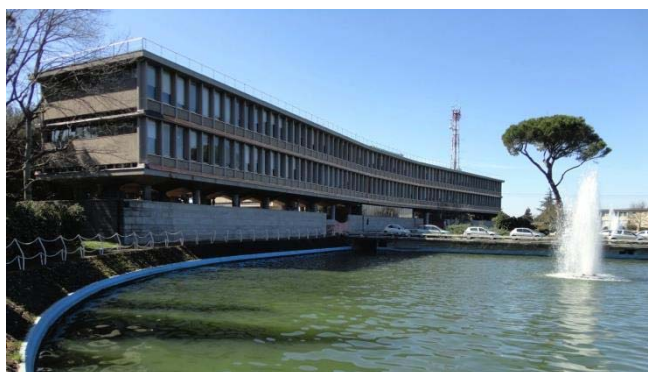
L'edificio oggetto dello studio è mostrato in Figura 1. Esso è composto da tre corpi di fabbrica, come mostrato nella pianta in Figura 2.

Figura 1. Panoramica dell'edificio.

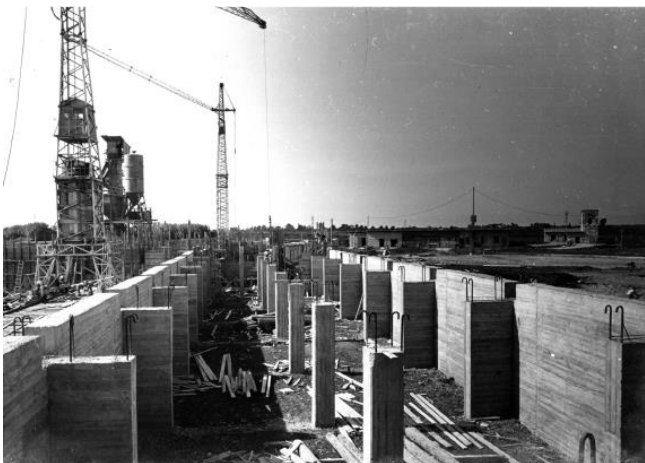
Figura 5. Foto d'epoca che mostra la geometria della struttura interrata.

Ai fini della soluzione proposta d’isolamento alla base, è stato essenziale scoprire che il piano interrato fosse costituito da setti in cemento armato perimetrali e da pilastri centrali di notevoli dimensioni – collegati da travi di altezza considerevole, posti in corrispondenza dei pilastri “a fungo” superiori. Nell’insieme, la struttura del piano interrato fornisce così una superficie di appoggio, nell’intorno di ogni pilastro, dove è stato possibile collocare i dispositivi di sollevamento per poter inserire sotto i pilastri gli isolatori sismici, senza provocare pericolose concentrazioni di carico in punti non idonei della struttura esistente.

La successiva figura dà evidenza di quanto rilevato durante i sopralluoghi e con i saggi effettuati nel piano interrato del fabbricato, immediatamente sotto il piano *pilotis*.

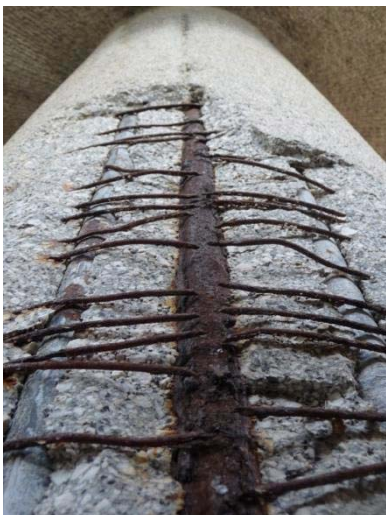
A causa della scarsa armatura trasversale nei pilastri, l'edificio nella sua globalità esibisce un comportamento elasto-fragile. In tali condizioni si ha un comportamento a bassa dissipazione di energia che implica un fattore di comportamento  $q$  molto basso. Ulteriori fattori come quelli ambientale e di scarsa attenzione nel rispetto della regola d'arte possono poi portare a condizioni estreme, come quelle rilevate in sito e mostrate in maniera evidente nell'immagine seguente.

Figura 6. Pilastro "a fungo" del piano *pilotis*. Deterioramento della cortecchia esterna con ossidazione delle barre longitudinali e della spirale trasversale.

Confrontando capacità e domanda, si è potuto verificare che i pilastri "a fungo" collasserebbero per taglio prima che si riesca a sviluppare la cerniera plastica, presentando quindi un comportamento elasto-fragile che si riflette su tutta la struttura. Di qui, la decisione di intervenire per migliorarne le prestazioni attraverso un intervento di adeguamento.

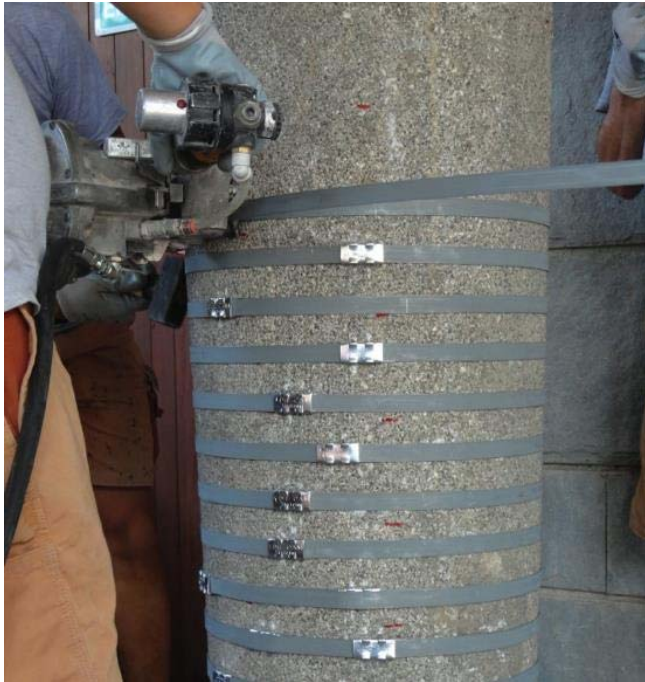
Figura 7. Applicazione del sistema CAM sui pilastri “a fungo”, preventivamente bonificati.

Il rafforzamento dei pilastri è stato eseguito con l'obiettivo di modificarne il comportamento, da elastico-fragile a duttile, consentendo quindi alla sezione di sommità di raggiungere eventualmente lo snervamento. L'intervento di rinforzo è stato effettuato con la tecnica CAM (Confinamento Attivo dei Manufatti) che prevede l'applicazione di nastri di acciaio inox pretesi (Figura 7). Le verifiche mostrano che i pilastri rinforzati plasticizzano prima di raggiungere la capacità a taglio e quindi presentano un comportamento duttile, in accordo al criterio della progettazione in capacità.

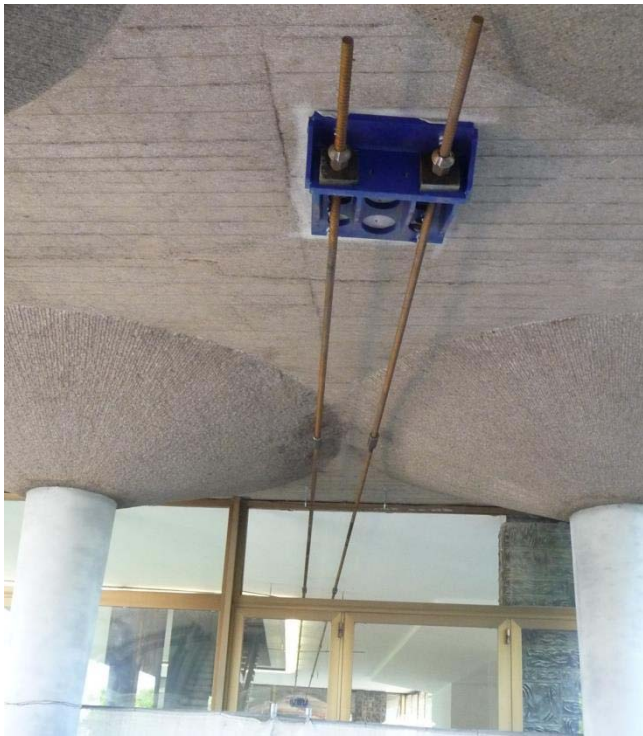
Figura 11. Sistema di tiranti per il rilascio dei fabbricati ancorati alle estremità a carpenterie metalliche di contrasto inghisate all'intradosso del primo solaio.

Dopo la rimozione dei blocchi, i dispositivi tendono a ritornare elasticamente alla loro posizione indeformata, spostando l'edificio sovrastante. La velocità della traslazione è stata controllata da un sistema di tirantature (Figura 11).

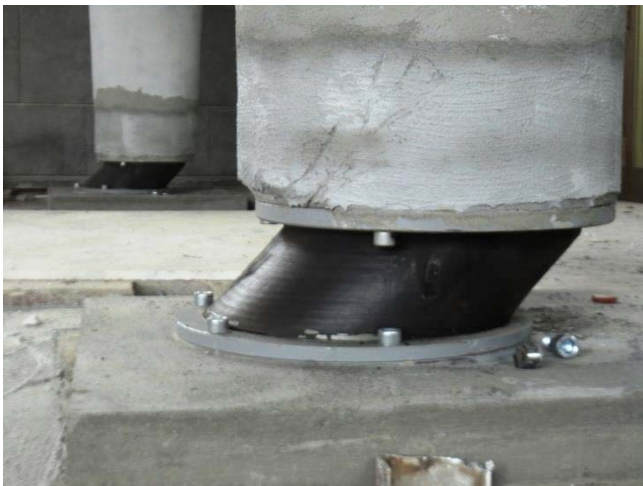
Figura 12. Due isolatori elastomerici predeformati, prima della fase di rientro elastico in posizione centrata.

La Figura 12 mostra un'immagine di due isolatori elastomerici al momento della rimozione del blocco. In questa configurazione, gli isolatori sono al loro massimo spostamento corrispondente allo SLC e ciò costituisce una sorta di collaudo in corso d'opera delle capacità deformative del sistema, nonché della sua stabilità nei confronti dei carichi verticali.

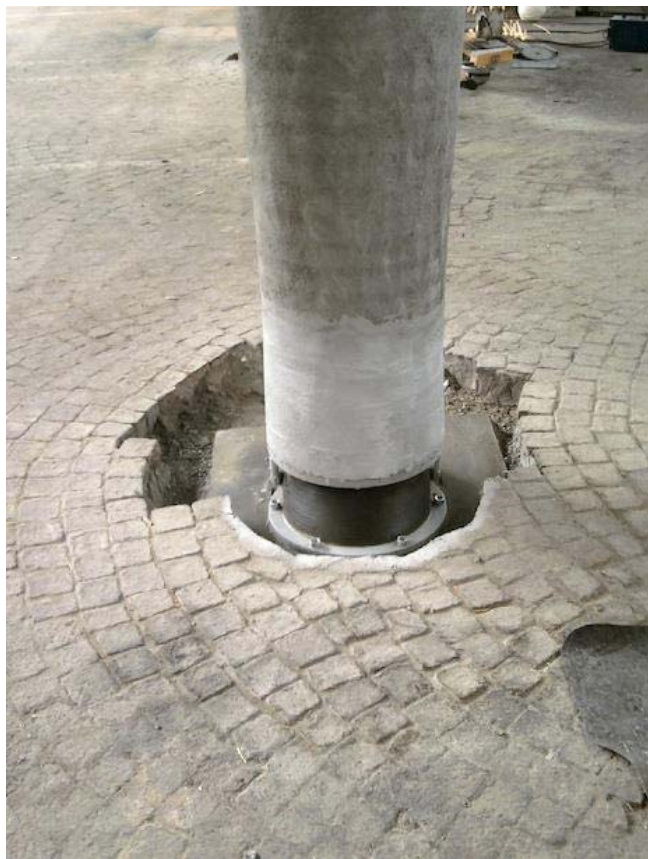
Figura 13. Un pilastro con l'isolatore elastomerico dopo il ritorno elastico alla posizione indeformata.

La Figura 13 mostra invece la porzione inferiore di un pilastro "a fungo" in cui l'isolatore elastomerico è ormai ritornato nella posizione indeformata recuperando la deformazione iniziale: l'edificio sovrastante si è dunque spostato della stessa quantità.

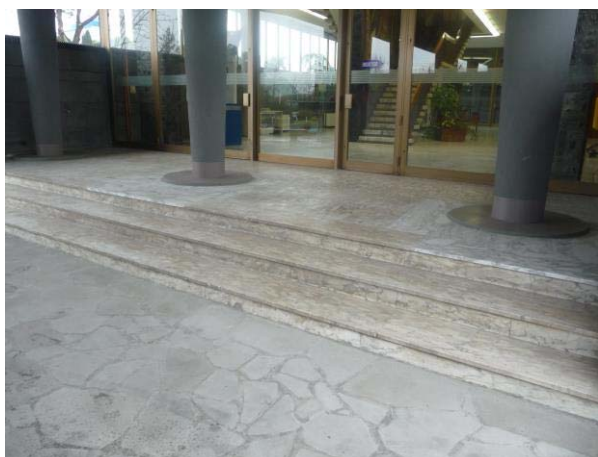
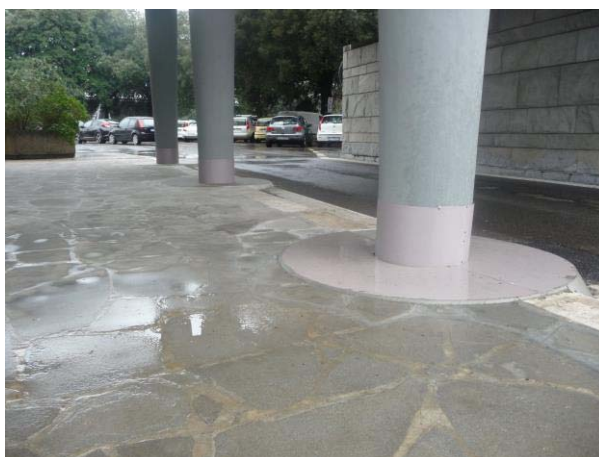
Figura 14. Il piano pilotis ad intervento ultimato. A sinistra, uno degli ingressi al blocco centrale posto alla testa delle ali. A destra, un allineamento sul tratto carrabile di ingresso al fabbricato.

La soluzione adottata si è distinta per l'impatto architettonico molto contenuto, fattore particolarmente apprezzato dalla soprintendenza. Il risultato finale risulta nel complesso molto equilibrato, come mostrano le immagini riportate nella Figura 14.
