Il miglioramento sismico dei beni monumentali con il sistema CAM

Rafforzamento antisismico del campanile della chiesa di S.Maria delle Grazie di Ururi

Consolidamento delle colonne del Chiostro nel Convento dell'XI secolo di Santa Monica a Cremona

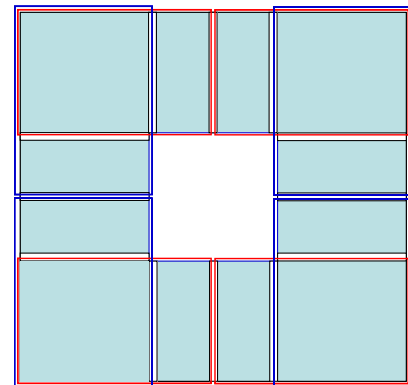
Fig. 2 - Schema di applicazione del sistema CAM in sezione orizzontale

2. Rafforzamento della struttura in elevazione a partire dal piano di calpestio della chiesa mediante il sistema CAM (Cuciture Attive della Muratura), secondo lo schema riportato in Fig. 2. Tale intervento, che si caratterizza per la minima invasività (sono solo necessari alcuni fori nella muratura di diametro circa 35 mm, indispensabili per realizzare un collegamento trasversale efficace tra i paramenti murari interno ed esterno) e totale reversibilità, applica alla muratura un'azione di contenimento, fornendole nel contempo una maggiore resistenza e duttilità a compressione, a taglio e a flessione, grazie alla continuità dei nastri di contenimento. All'intervento con il CAM si accompagna, particolarmente nella parte inferiore soggetta a più elevati sforzi di compressione, l'esecuzione di iniezioni cementizie atte a migliorare la coesione interna dell'apparecchio murario. Tutte le nicchie presenti nella struttura sono state tamponate con nuova muratura ammorsata a quella esistente e inglobata nell'intervento di cucitura.

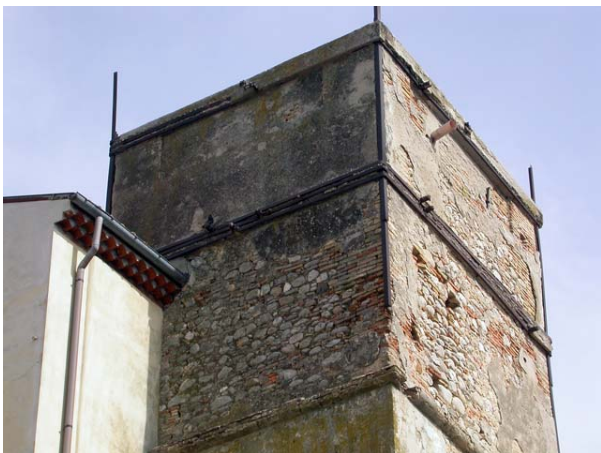
Fig. 3 – Condizione del campanile prima dell'intervento: è visibile l'eterogeneità dell'apparecchio murario, sganciamenti, lesioni e la presenza di catene metalliche di cerchiatura, eliminate a seguito dell'intervento.

Nelle figg. 3-6 sono riportate alcune foto del campanile prima e durante l'intervento, che illustrano il precario stato della struttura muraria ed alcune fasi di esecuzione. Al termine dell'intervento strutturale le superfici esterne del campanile sono state intonacate, occultando completamente l'intervento.

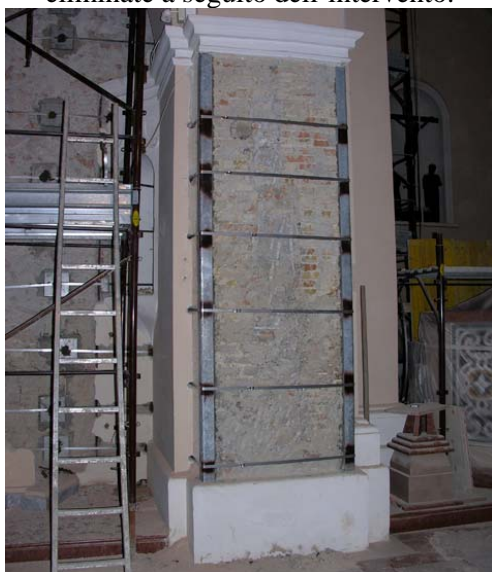
Fig. 5 – Applicazione del CAM: vista dall'interno della chiesa in corrispondenza di una colonna della chiesa a contatto con il campanile.

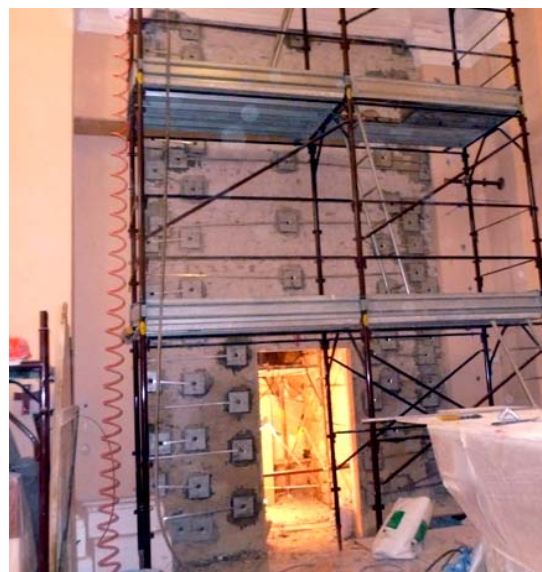
Fig. 6 - Applicazione del CAM: vista dall'interno della chiesa di una parete comune a chiesa e campanile.

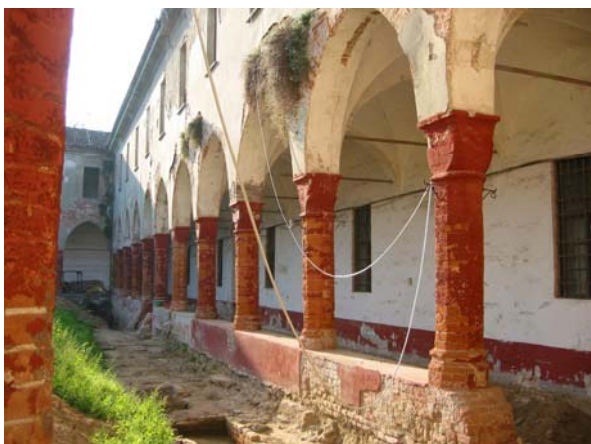
Fig. 7 – Vista del colonnato del chiostro prima dell'intervento sulle colonne.

Nelle figg. 7-9 sono riportate alcune immagini del chiostro e delle colonne prima e dopo l'intervento di cerchiatura. Nella condizione finale, le nastrature in acciaio inox sono ricoperte con intonaco. La copertura con intonaco, oltre naturalmente ad occultare l'intervento, riduce sensibilmente le escursioni termiche subite dal nastro, escursioni che potrebbero ridurre l'efficienza della pretensione iniziale, a causa della conseguente dilatazione del nastro.

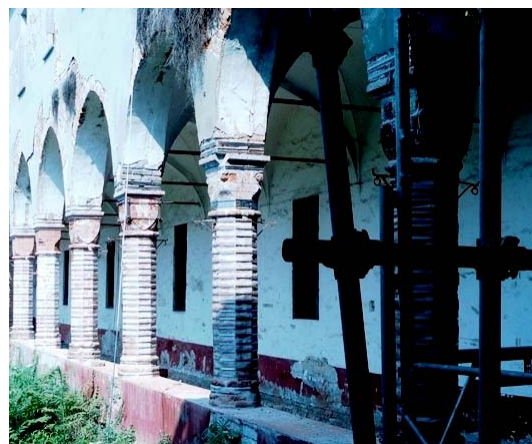
Fig. 8 – Vista del colonnato del chiostro dopo l'intervento di cerchiatura sulle colonne.

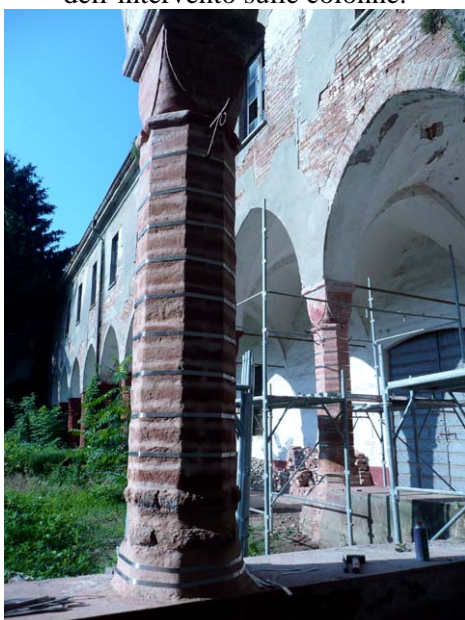
Fig. 9 – Intervento di cerchiatura con il CAM sulla singola colonna.
